3.2. Визуальное состояние архитектурно-конструктивных элементов объекта являющегося зданием (сооружением):

ФОТОФИКСАЦИЯ
к акту технического состояния от 03.09.2022г.
объекта культурного наследия местного (муниципального) значения
«Здание гостиного дома», начало XX века,
город Калининград, улица Судостроительная, 2

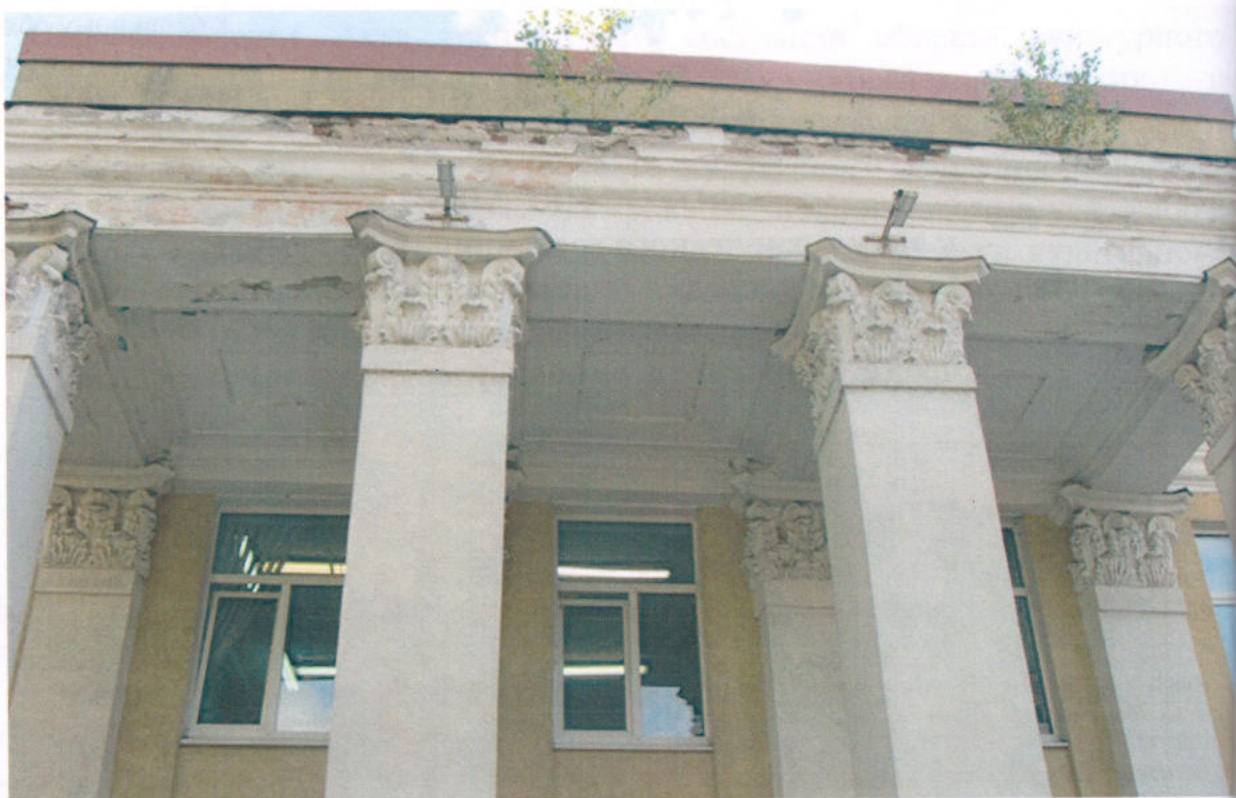
3.

На карнизе портика растут деревья, наблюдается обрушение штукатурного

слоя, разрушение кирпичной кладки. Наблюдается нарушение штукатурного и красочного слоя на внутренней стороне перекрытия (фото № 3,4,5);

Главный фасад (северный), портик: на карнизе портика растут деревья, наблюдается обрушение штукатурного слоя, разрушение кирпичной кладки.

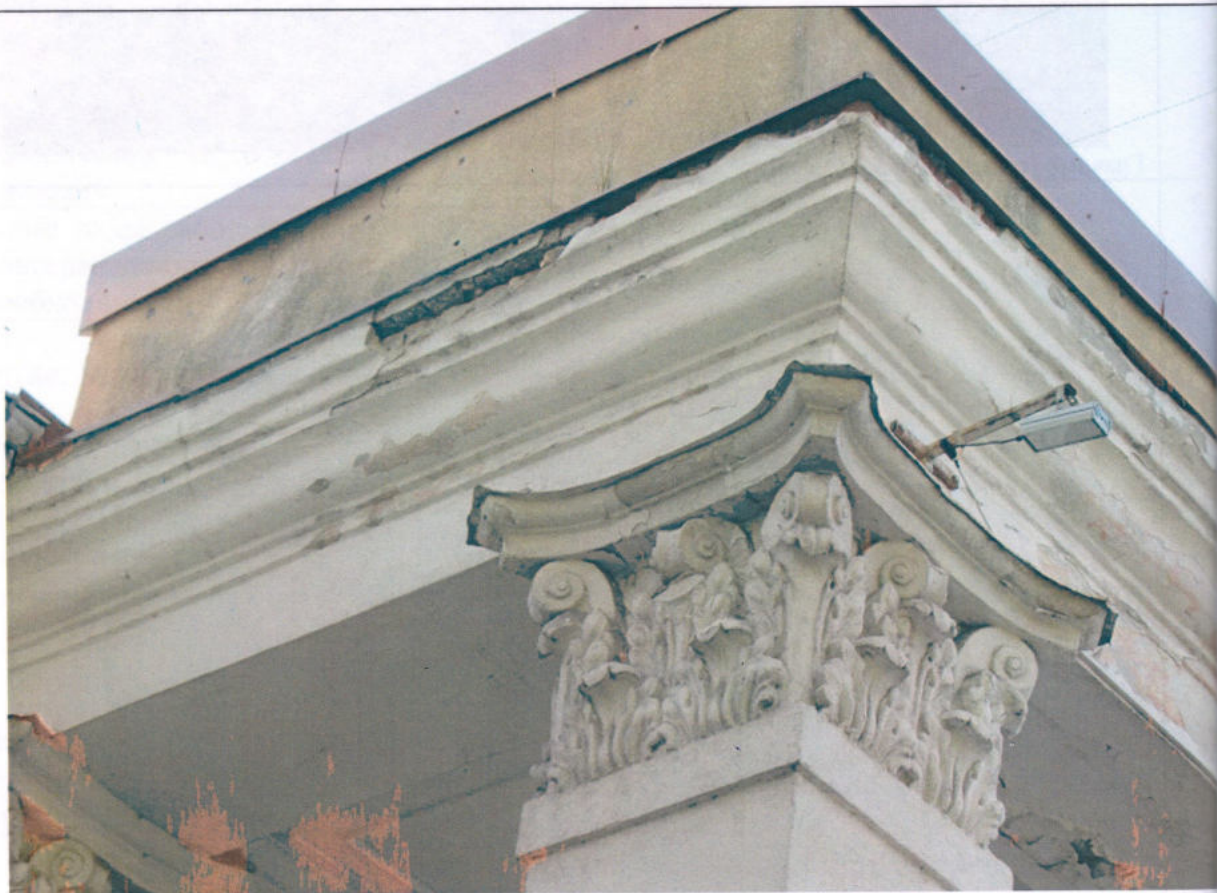
4.

Главный (северный) фасад, портик: на венчающем карнизе портика наблюдается обрушение штукатурного слоя, отслоение красочного слоя.

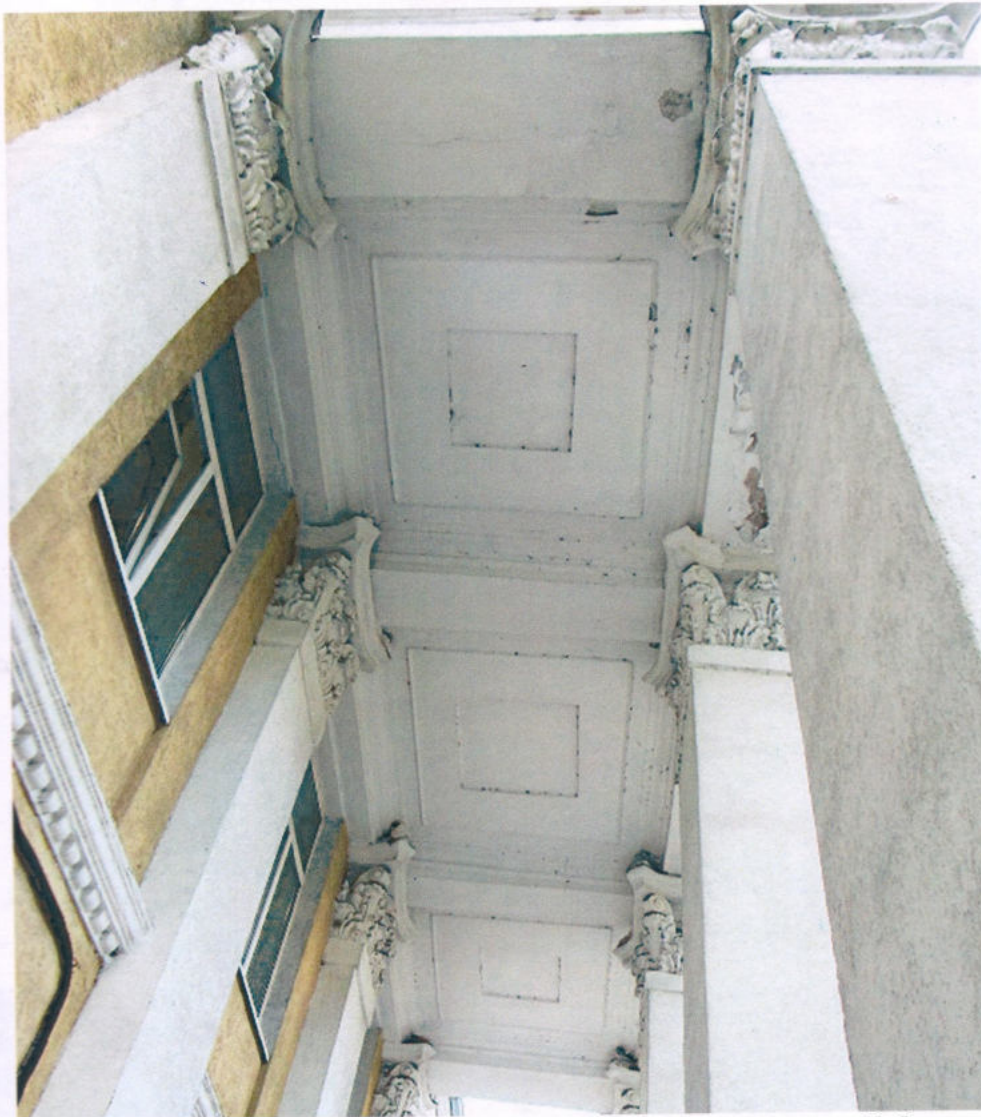
Главный фасад (северный), портик: перекрытие портика трёхпролётное, кессонное. Наблюдается нарушение штукатурного и красочного слоя.

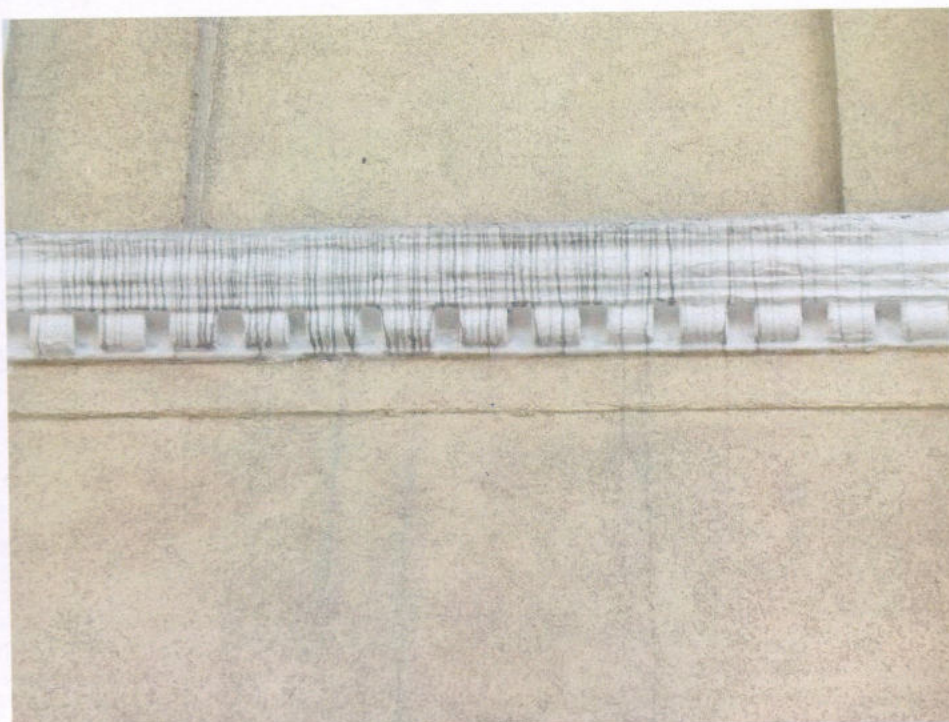
- межэтажный карниз: ленточный, профилированный с «сухариками». Выполнен на северном фасаде основного объёма, Наблюдается загрязнение поверхности потёками (фото № 6); Межэтажный карниз с деревянным резным подзором, выполнен на западном и восточном фасадах основного объёма. Наблюдается локальное повреждение на карнизе восточного фасада (фото № 9);

Главный фасад (северный) : наблюдаются следы потёков межэтажном карнизе и стене.

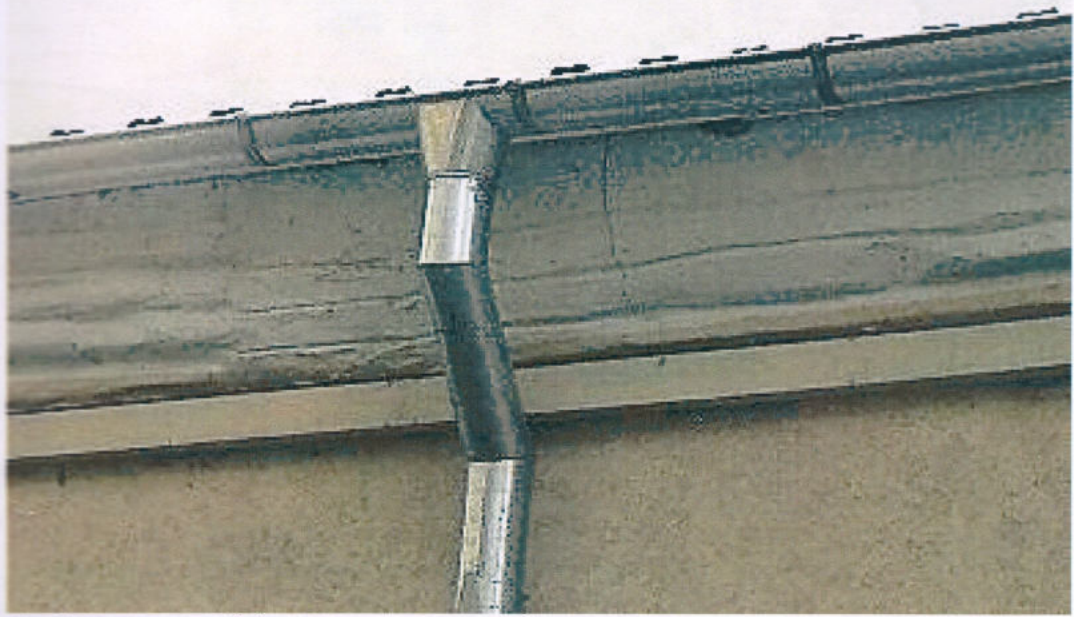
- венчающий карниз: кирпичный профилированный, оштукатурен, окрашен. На значительном участке венчающего карниза восточного фасада восточного объёма поврежден профили (фото № 12). На венчающем карнизе западного фасада западного объёма наблюдаются локальные выбоины (фото № 17);

Восточный объём, восточный фасад: повреждены профили венчающего карниза.

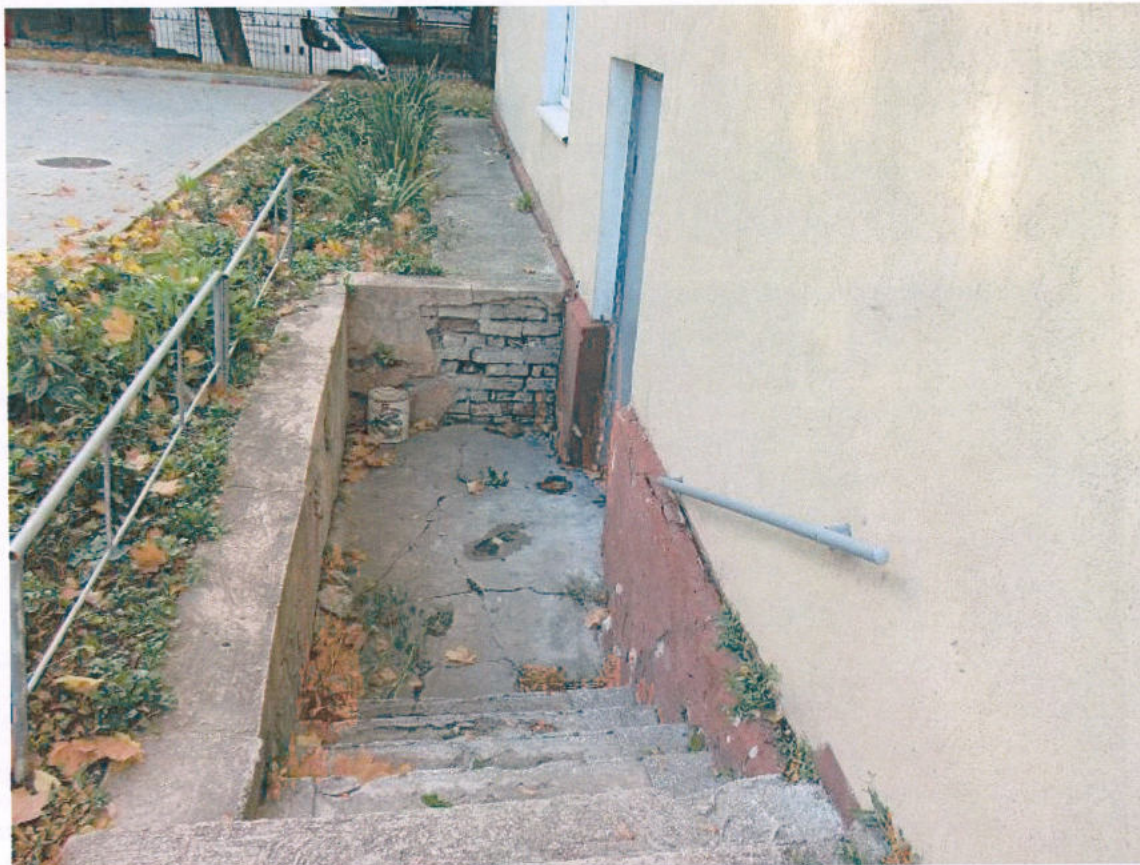
15.

- Приямок дверного проёма выполнен на южном фасаде западного объёма кирпичный, оштукатурен. Наблюдается отслоение и обрушение штукатурного слоя на цоколе и стенах приямка, на бетонных ступенях лестницы выбоины, трещины. Бетонная стяжка расколота трещинами, биопоражение (трава) (фото № 15);

Южный фасад: отслоение и обрушение штукатурного слоя на цоколе и стенах приемки, на бетонных ступенях лестницы выбоины, трещины. Бетонная стяжка расколота трещинами, биопоражение (трава). Отмостка бетонная, сплошная.

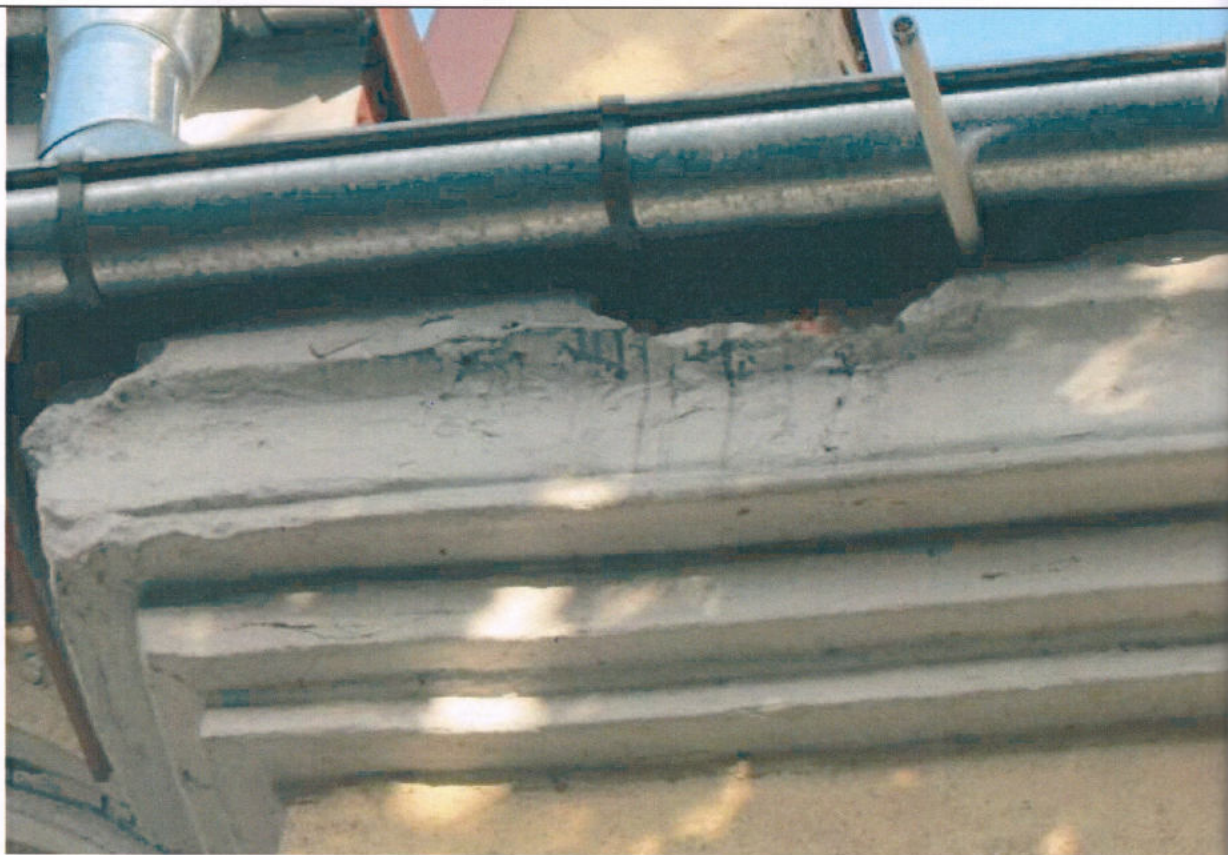
17.

Западный фасад западного объема: на венчающем карнизе локальные выбоины.

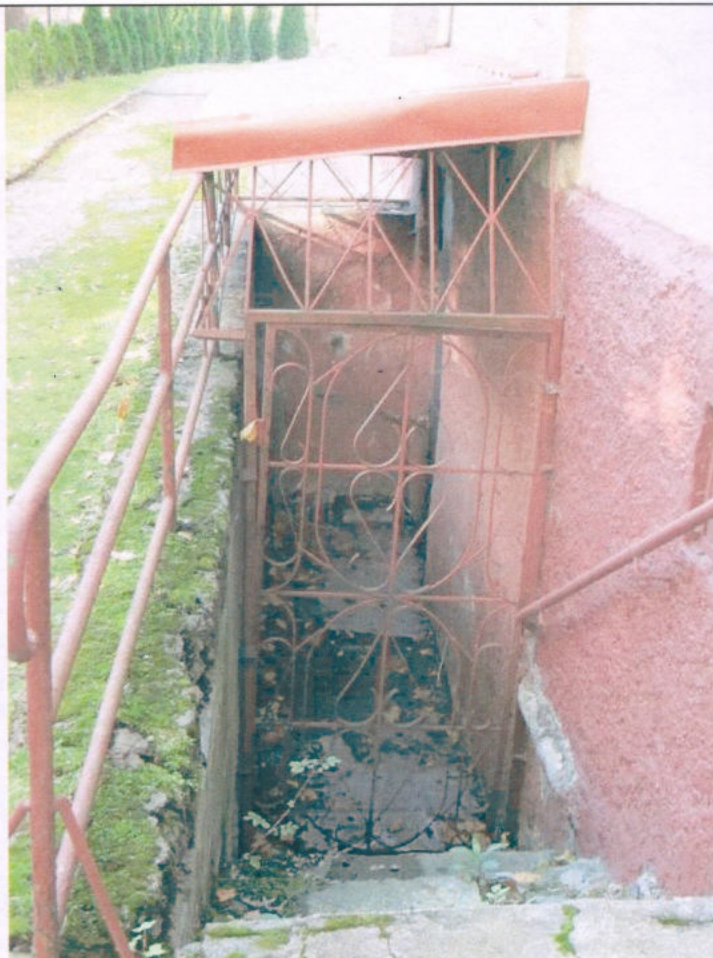
- Приямок дверного проёма выполнен на западном фасаде основного объёма. Кирпичный В уровне подвала выполнен приямок с бетонной лестницей, металлическим навесом. на стенах приямка нарушение штукатурного слоя, на ступенях лестницы выбоины, трещины, растительность (трава, мох) (фото № 18,19);

Западный фасад основного объёма: на стенах прямка нарушение штукатурного слоя, на ступенях лестницы выбоины, трещины, растительность (трава, мох).

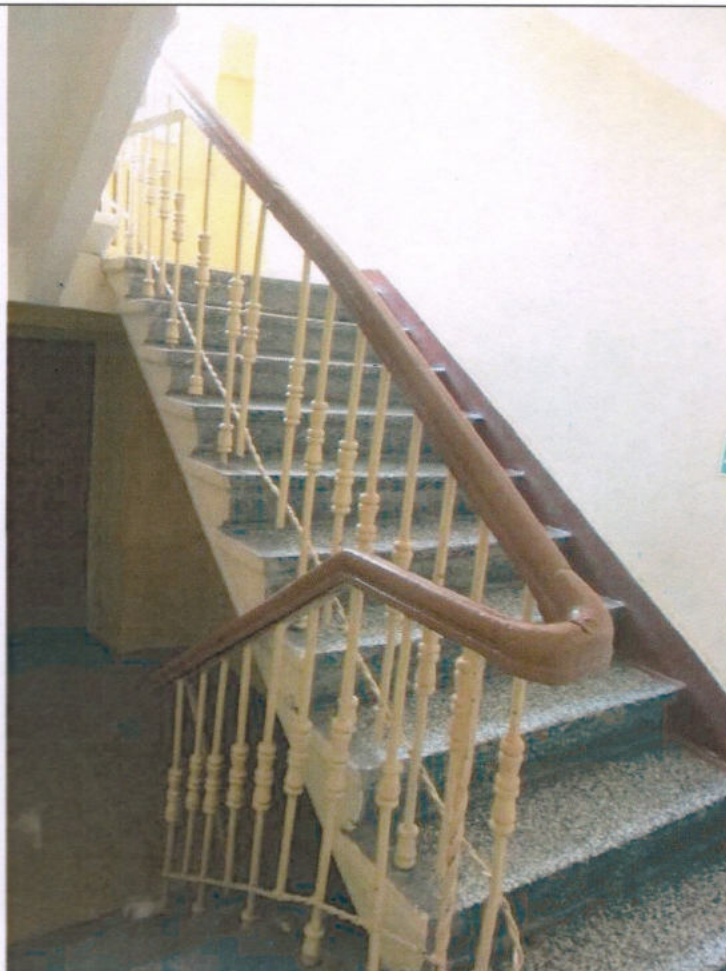
Лестница западного объёма двухмаршевая, бетонная, с покрытием ступеней и площадок из мозаичного бетона. Перила металлические, с фигурными балясинами, поручни деревянные. На ступенях наблюдаются выбоины (фото № 28);

Западный объём: межэтажная лестница выполнена в южной части здания, двухмаршевая, бетонная, с покрытием ступеней и площадок из мозаичного бетона. Перила металлические, с фигурными балясинами, ручки деревянные. На ступенях наблюдаются выбоины.

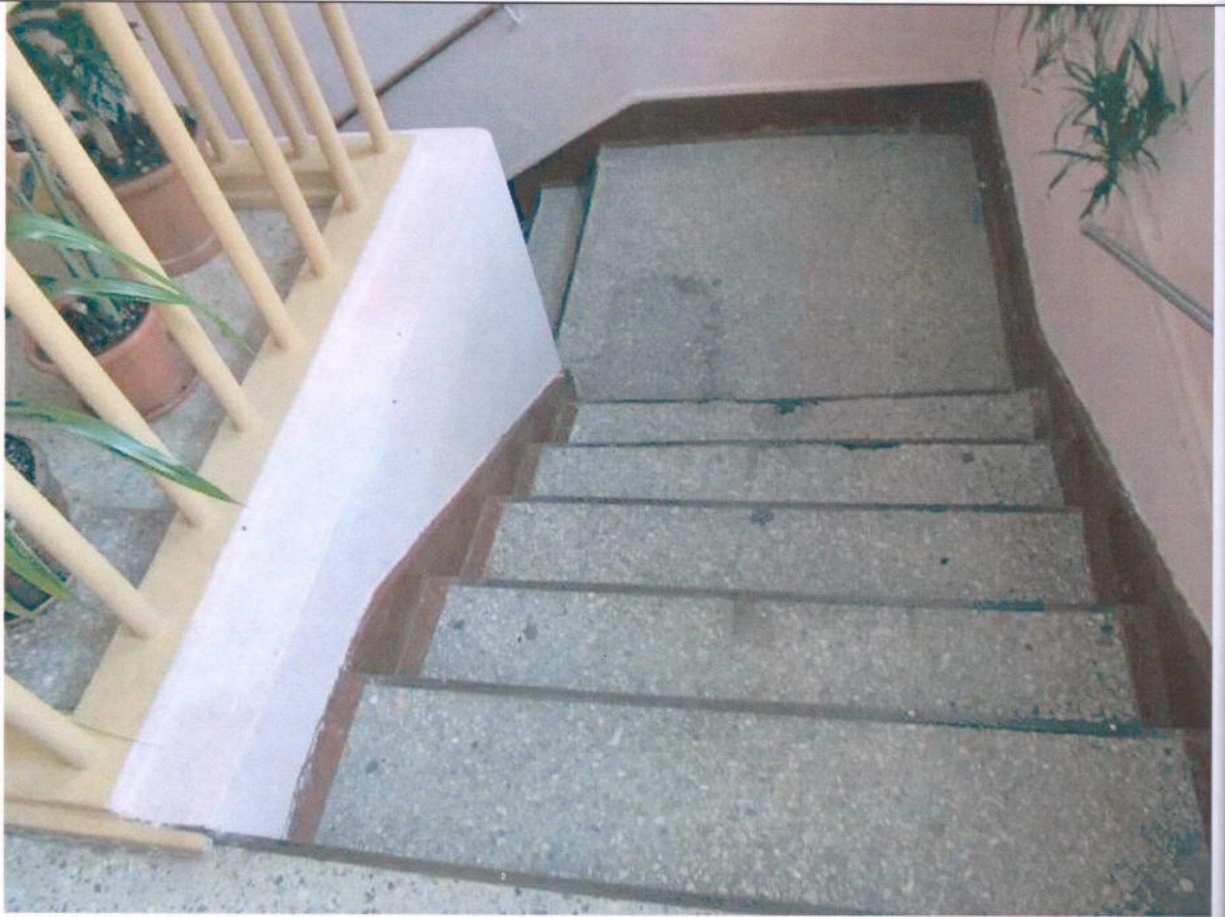
30.

Лестница в подвал, двухмаршевая, бетонная с покрытием из мозаичного бетона. Перила металлические, штaketник, поручни деревянные. На ступенях наблюдаются выбоины (фото № 30);

Основной объём: лестница в подвал двухмаршевая, бетонная с покрытием из мозаичного бетона. Перила металлические, штакетник. Поручни деревянные. На ступенях наблюдаются выбоины.

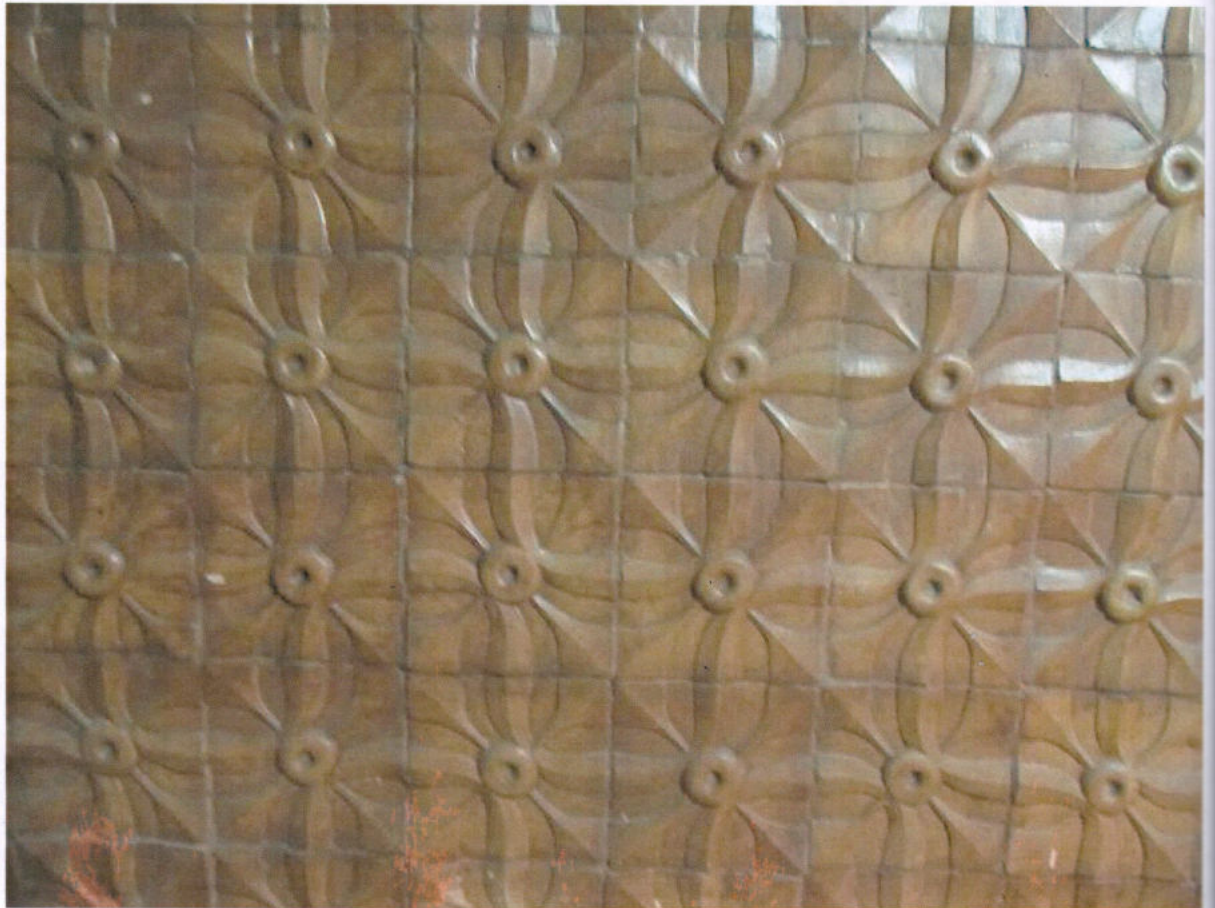
31.

- стены: в уровне всех этажей стены оштукатурены, окрашены, в санузлах облицованы плиткой. В подвале частично сохранилась аутентичная плиточная облицовка (фото № 31);

Подвал: стены коридора облицованы аутентичной керамической плиткой.

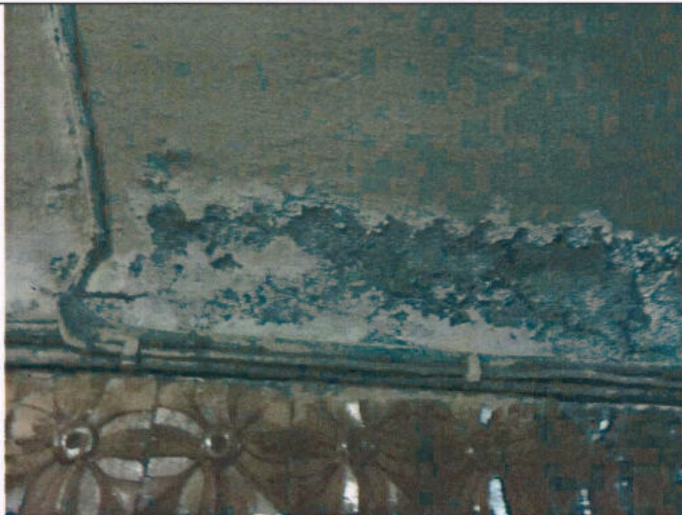
32.

- потолки: в фойе основного объёма выполнен кессонный потолок, в коридорах и кабинетах потолки плоские с профилированным карнизом, оштукатурены. В залах выполнены современные подвесные потолки. В подвале потолки оштукатурены, окрашены, на потолке коридора – биопоражение «грибок» (фото № 32);

Подвал: на потолке коридора наблюдается биопоражение (грибок), отслоение красочного слоя.

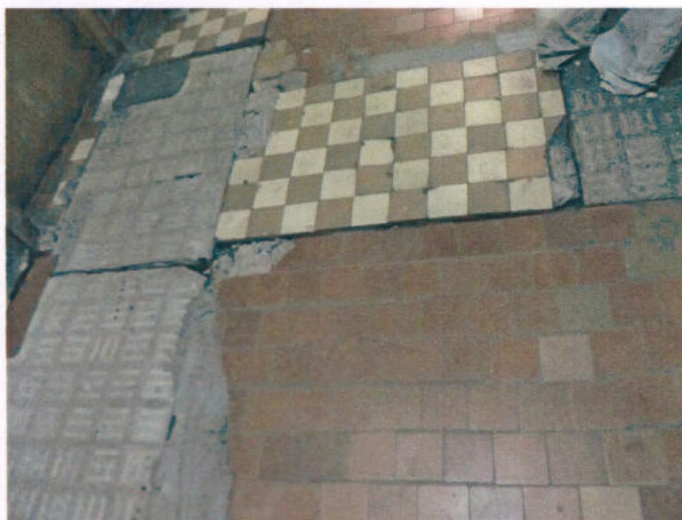
33.

- полы: в подвале полы бетонные, местами сохранилось плиточное покрытие, наблюдаются значительные по площади утраты покрытия (фото № 33);

Подвал: плиточное покрытие пола в коридоре имеет значительные по площади утраты.

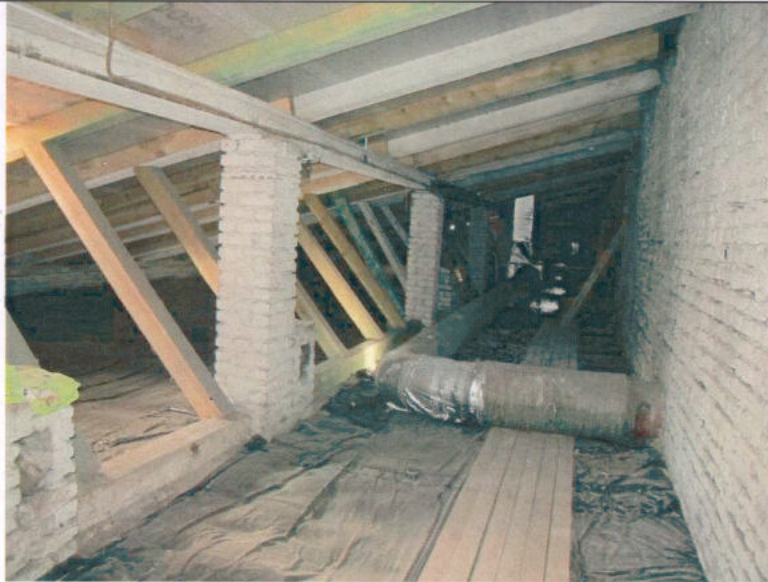
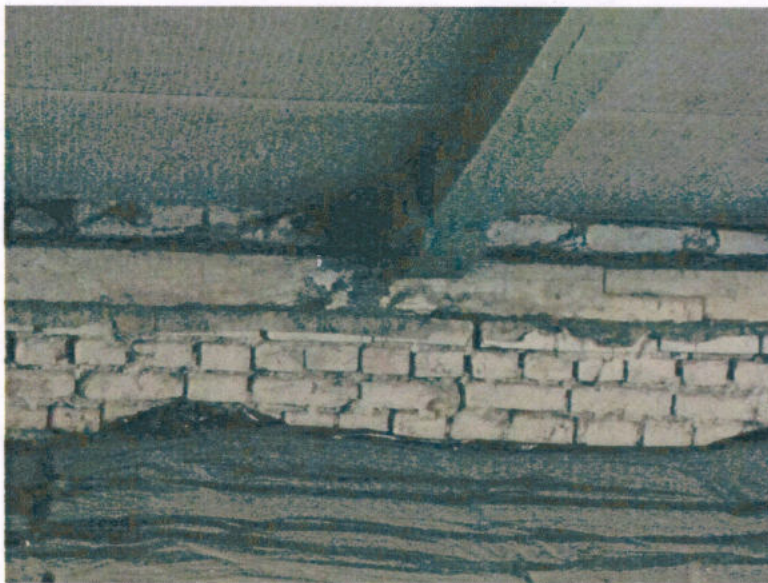
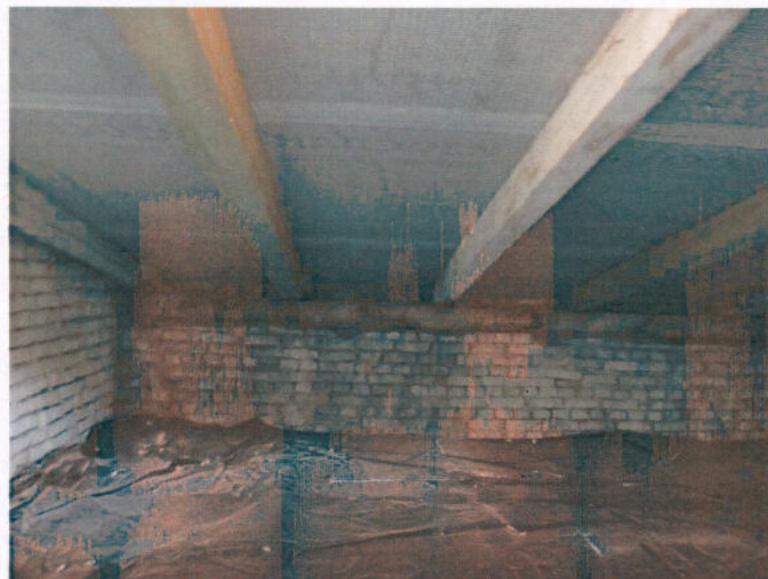
35.

Следов протечек не наблюдается, деревянные конструкции в удовлетворительном состоянии, выполнено утепление и пароизоляция (фото № 35).

Чердак: следов протечек не наблюдается, деревянные конструкции в удовлетворительном состоянии, выполнено утепление и пароизоляция.
