3.2. Визуальное состояние архитектурно-конструктивных элементов объекта являющегося зданием (сооружением):

ФОТОФИКСАЦИЯ
к акту технического состояния от 03.09.2022г.
объекта культурного наследия местного (муниципального) значения
«Здание гостиного дома», начало XX века,
город Калининград, улица Судостроительная, 2

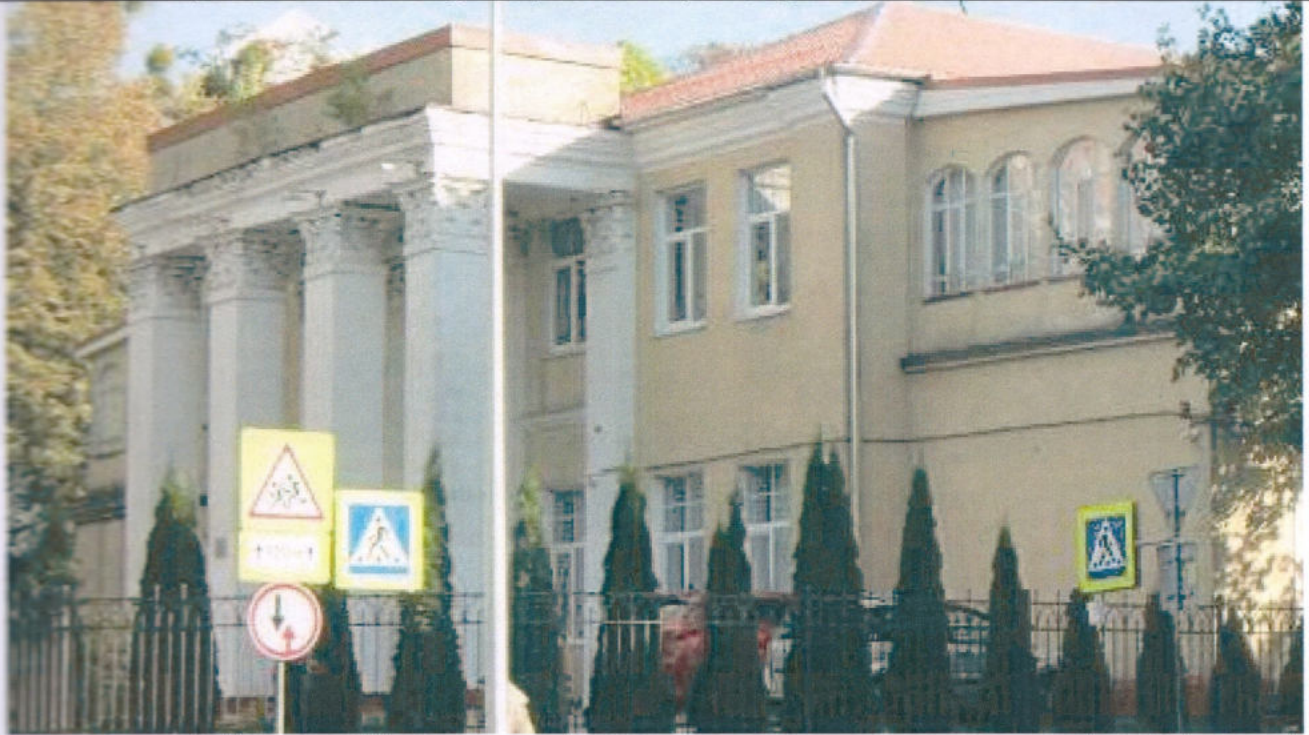
Главный (северный) фасад здания

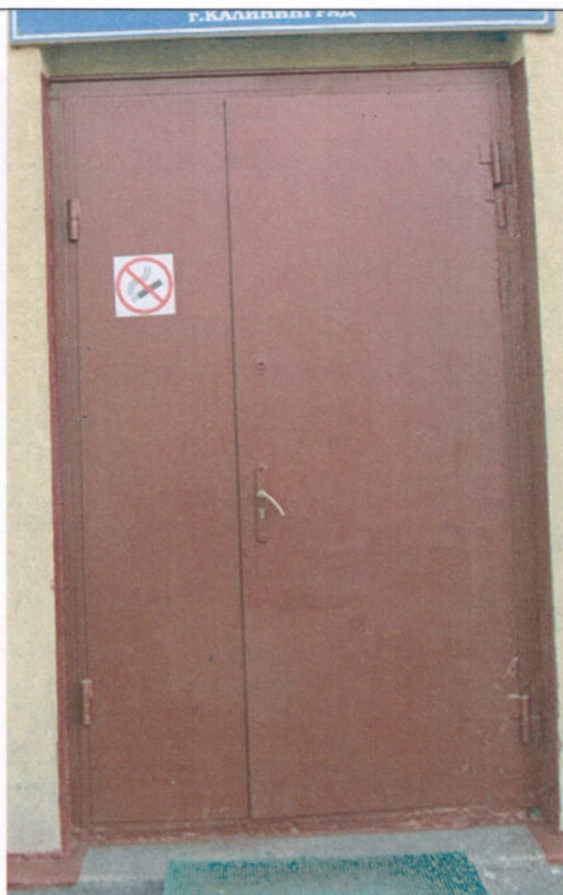
7.

Главный (северный) фасад: дверной проём главного входа с прямой перемычкой, дверь современная металлическая, одностворчатая с боковой фрамугой.

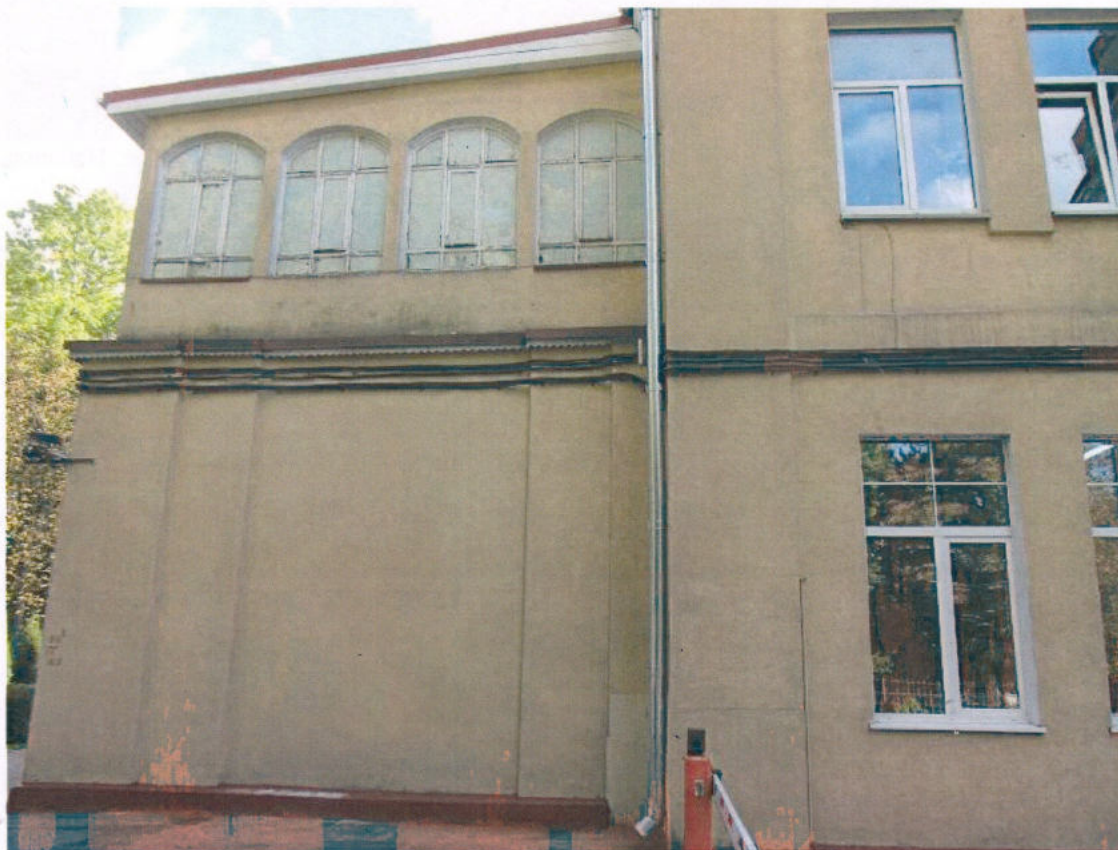
8.

Главный (северный) фасад: в уровне второго этажа боковые стороны фасада имеют деревянные надстройки арочными оконными проёмами. Заполнение арочных оконных проёмов – деревянные рамы. Стены оштукатурены, окрашены. Межэтажный карниз деревянный с резным подзором, закрыт металлическим отливом. Под межэтажным карнизом на стене закреплены несколько электрических кабелей. Водоотвод осуществляется к цоколю здания, водосточные желоба и трубы новые, металлические. Отмостка сплошная бетонная.

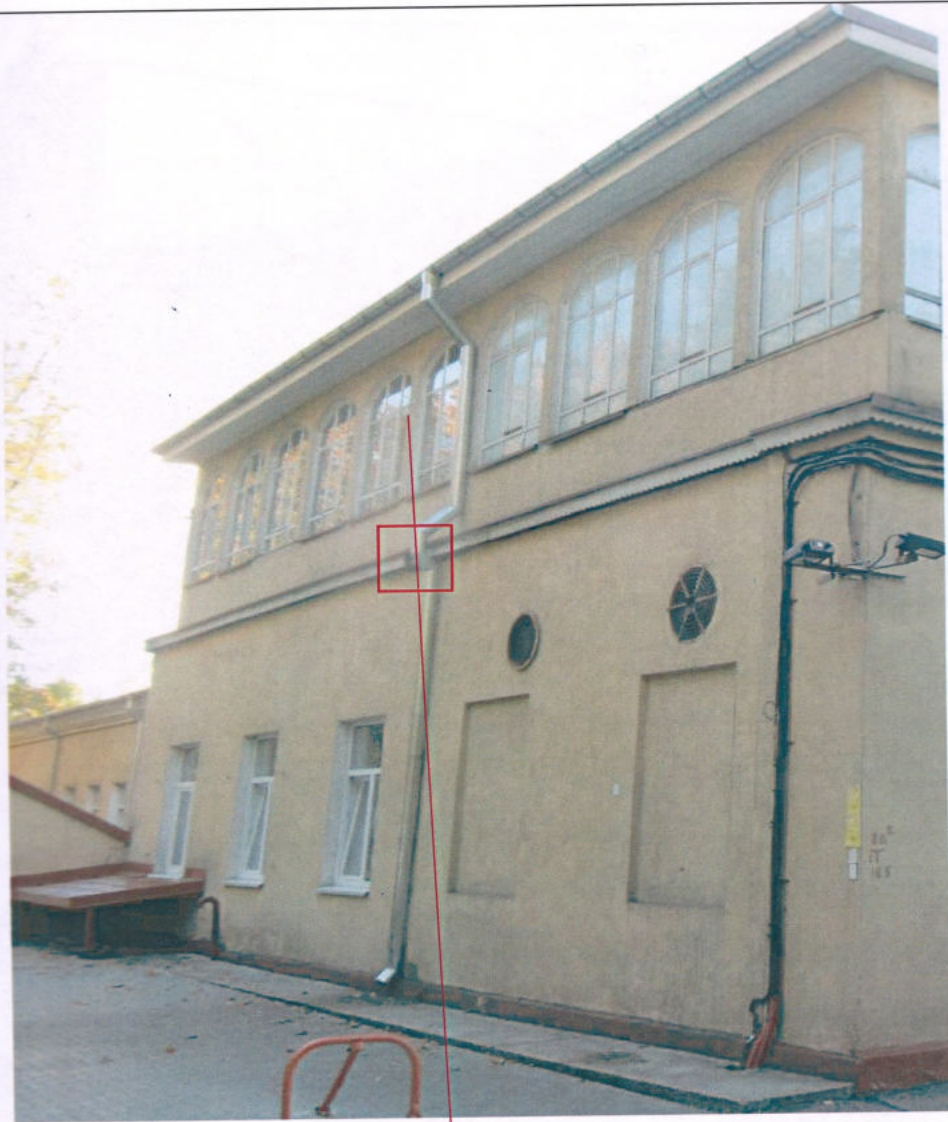
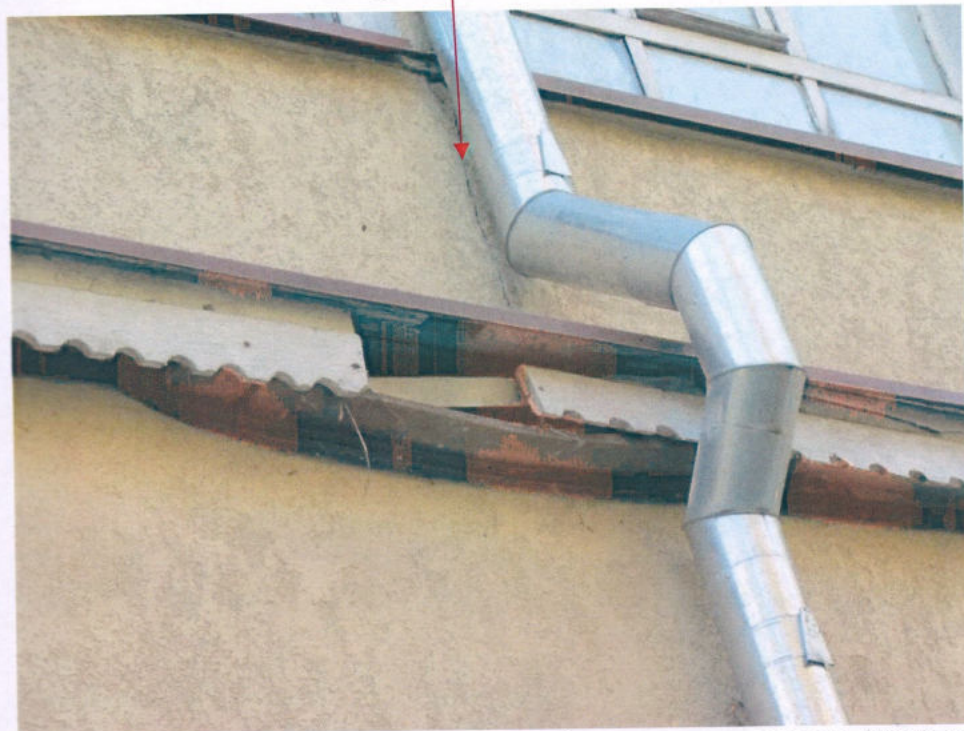
Отмостка: отмостка бетонная, сплошная, повреждена трещинами (фото 9,11,15,16);

- межэтажный карниз: ленточный, профилированный с «сухариками». Выполнен на северном фасаде основного объёма, Наблюдается загрязнение поверхности потёками (фото № 6); Межэтажный карниз с деревянным резным подзором, выполнен на западном и восточном фасадах основного объёма. Наблюдается локальное повреждение на карнизе восточного фасада (фото № 9);

Восточный фасад основного объёма: два оконных проёма в уровне первого этажа заложены, над перемычками выполнены два вентиляционных отверстия. На стене в уровне второго этажа наблюдается вертикальная трещина по штукатурке. Поврежден межэтажный карниз с деревянным подзором. Водоотвод производится к цоколю здания. Отмостка сплошная, бетонная.

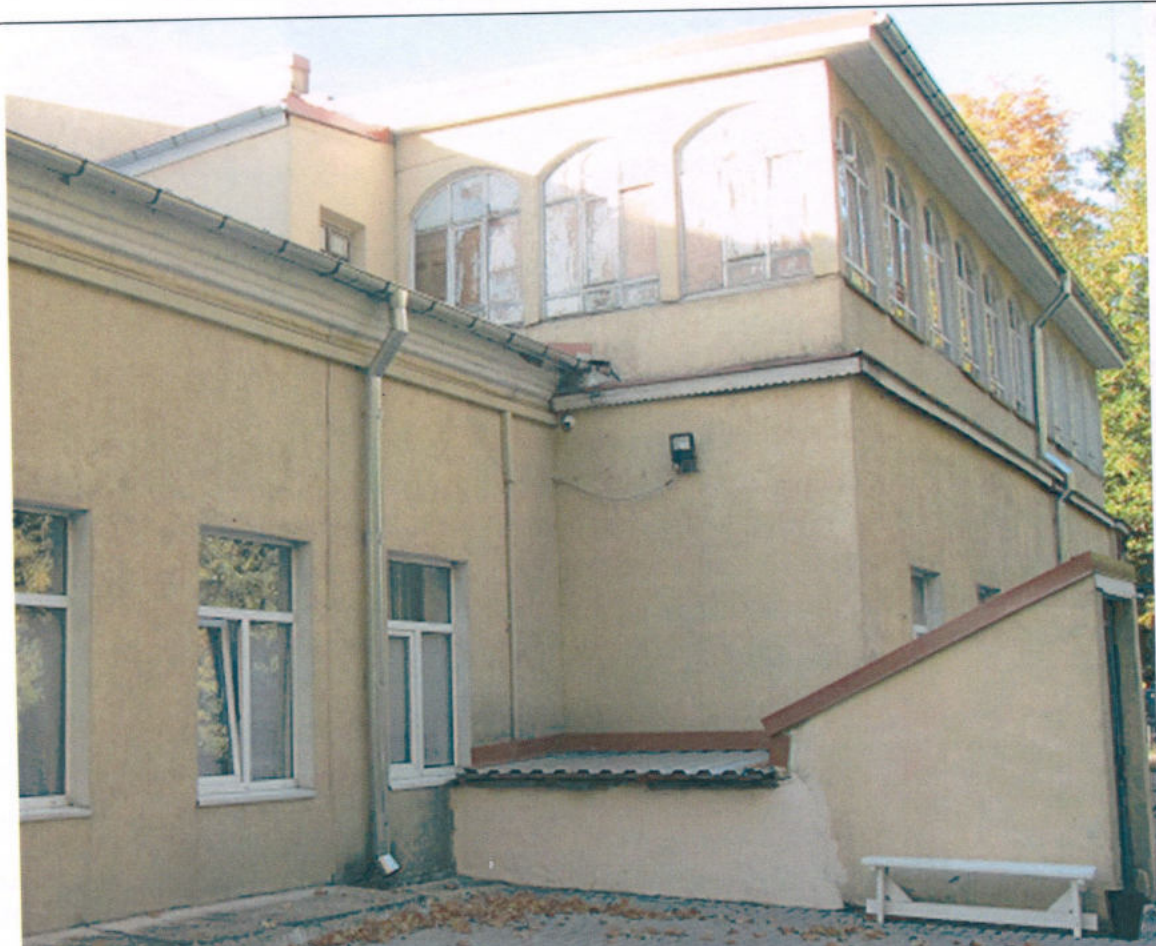
10.

Основной объём, южный фасад: во внутреннем углу уровне подвала и первого этажа выполнен тамбур вход в подвал под собственной односкатной крышей.

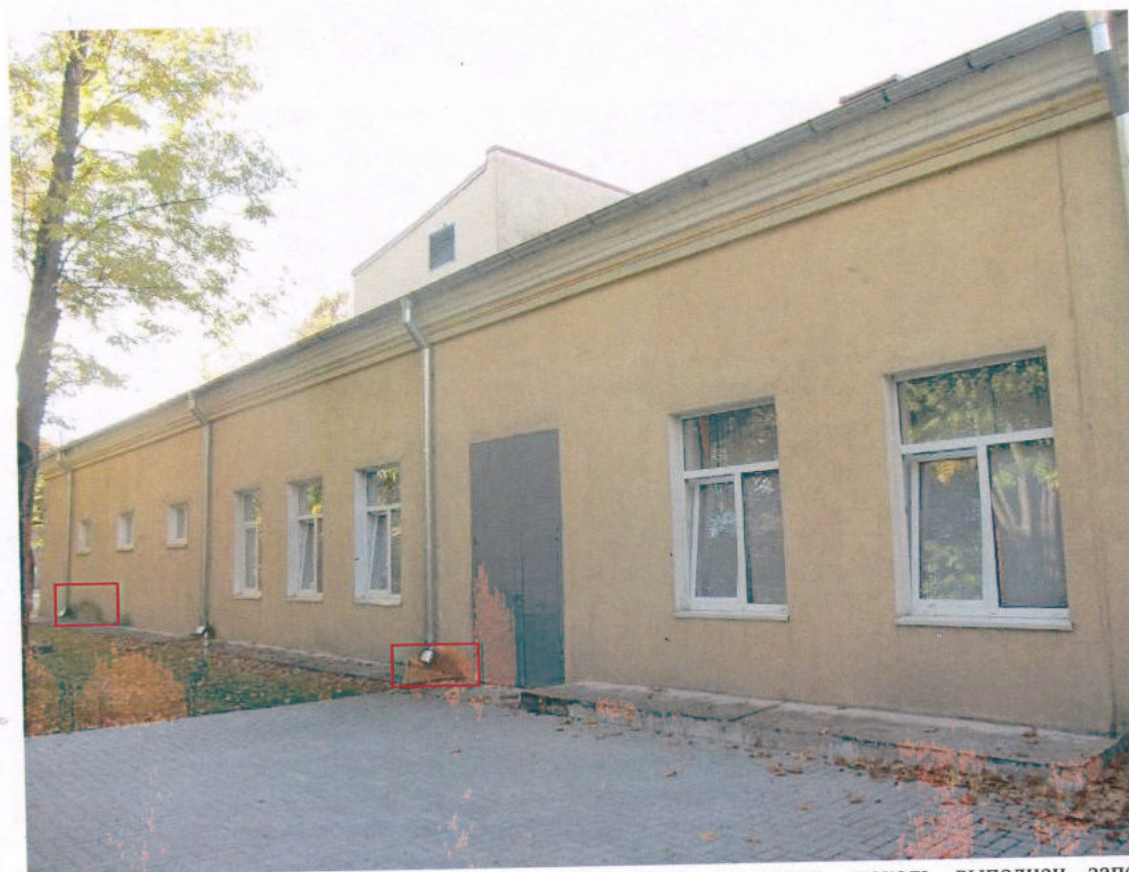
11.

Восточный объём, восточный фасад: стена оштукатурена, окрашена, цоколь выполнен заподлицо. Водосточные желоба и трубы новые. На стене рядом с водосточными сливами наблюдается излишнее увлажнение. Оконные заполнения – стеклопакеты. Дверь металлическая. Отмостка саломанная, бетонная.

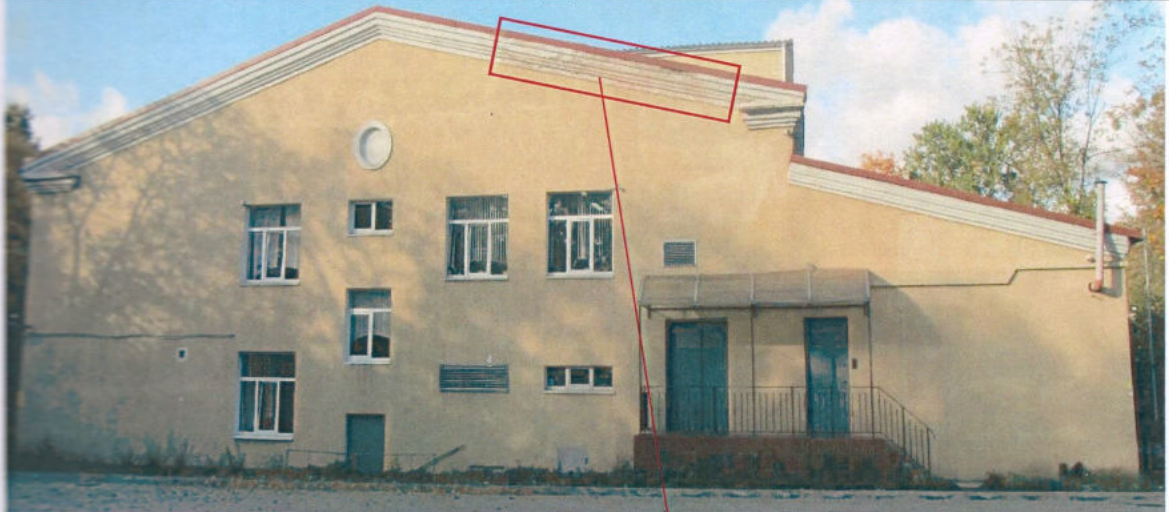
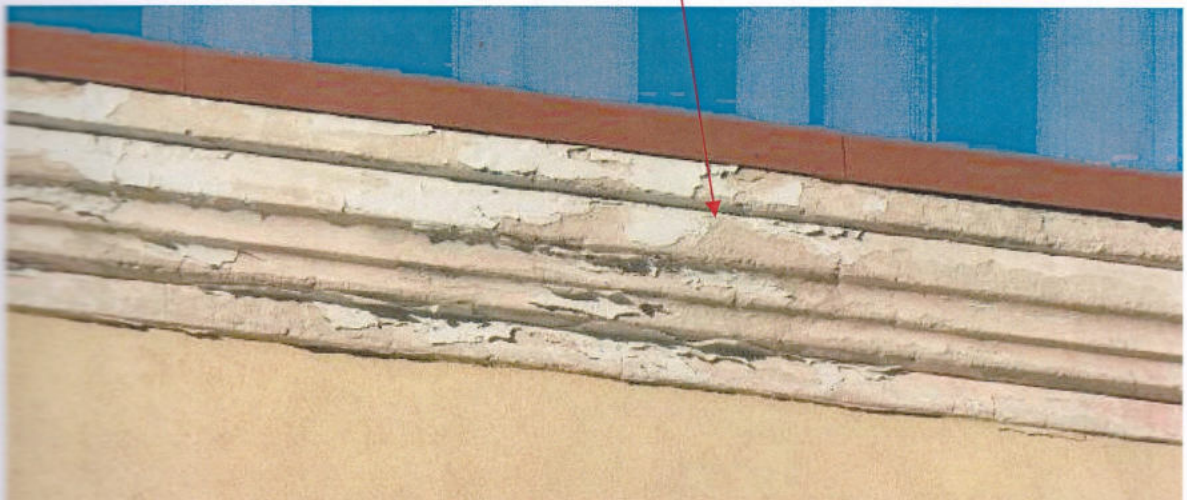
Северный фасад восточного и западного объёма: Стена и цоколь оштукатурены, окрвшены, цоколь частично закрыт отсыткой. Стена восточного объёма завершена профилированным венчающим карнизом под наклонным скатом крыши. Стена западного объёма завершена полуфронтоном треугольной формы с прерванной горизонталью основания. На карнизах фронтона наблюдается нарушение красочного слоя. Перед дверными проёмами в уровне первого этажа восточного и западного объёмов выполнено общее крыльцо с навесом. Дверной проём по центральной оси западного фасада выполнен в прямке.

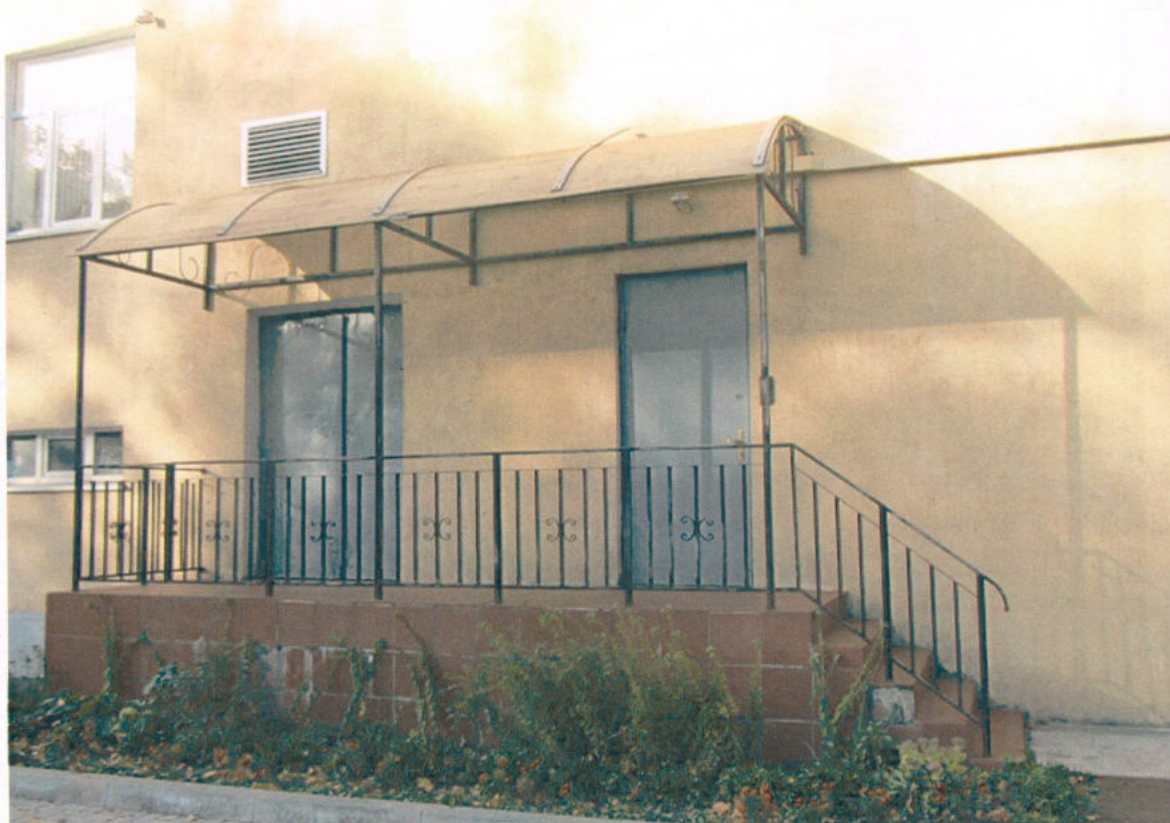
14.

Южный фасад здания: перед дверными проёмами в уровне первого этажа восточного и западного объёма выполнено общее крыльцо с навесом из поликарбоната по металлическому каркасу. Перила крыльца металлические, ступени и стенки облицованы керамической плиткой. Наблюдаются локальные утраты плитки, потёки клеевого раствора из швов облицовки. Отмостка сплошная – бетонная.

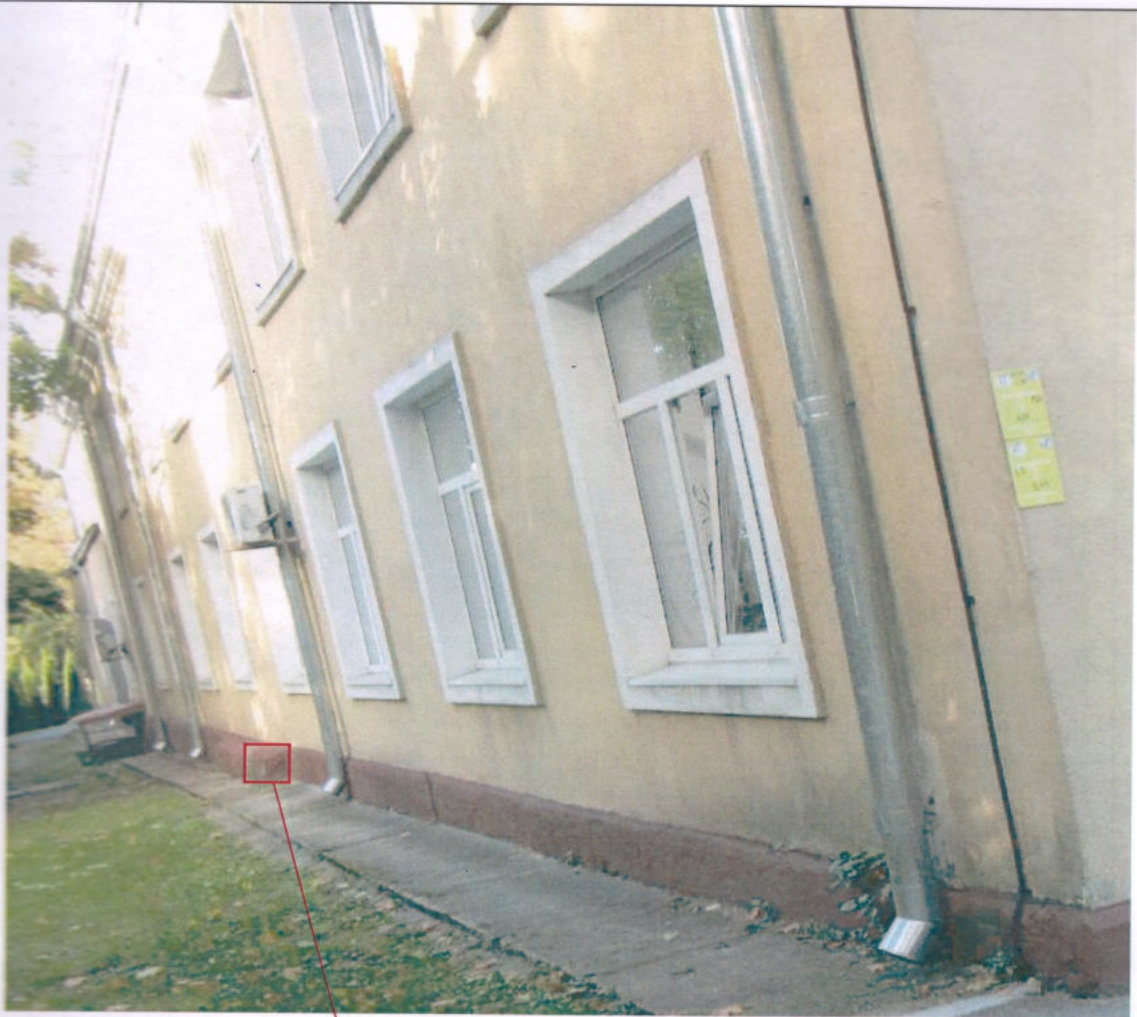
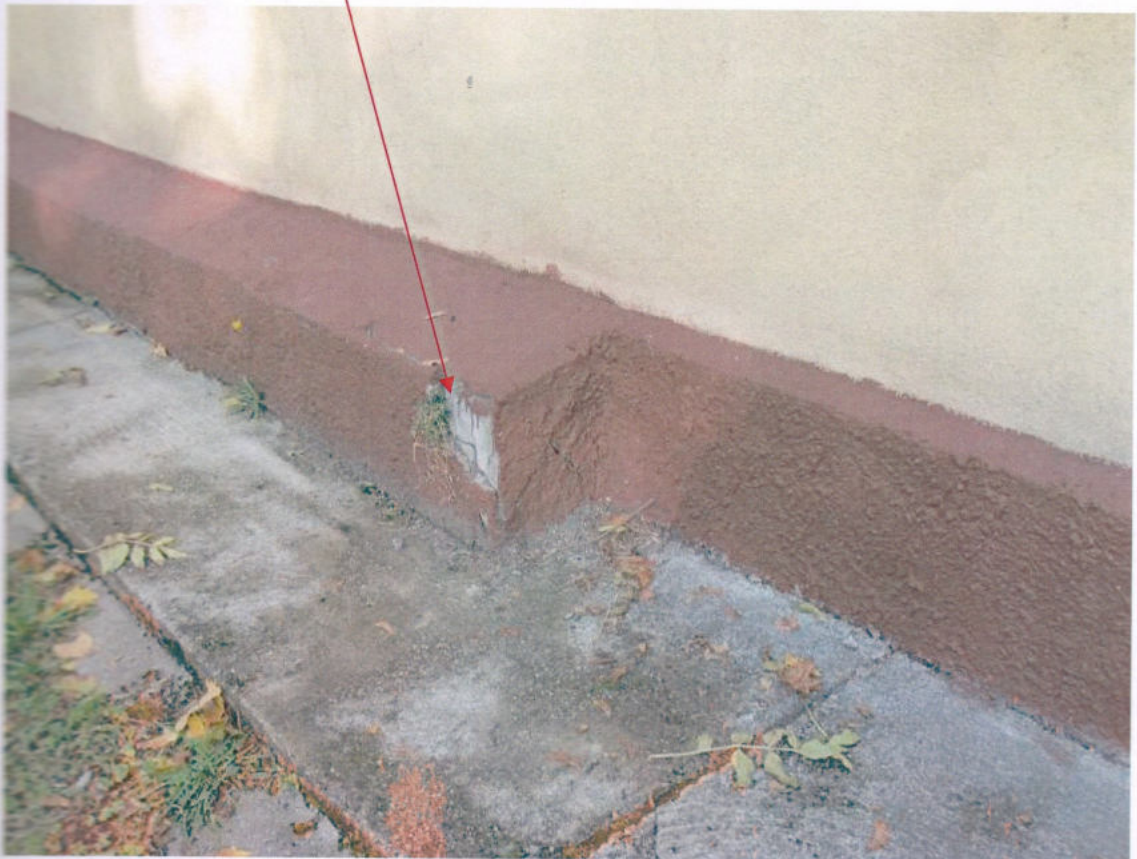
Западный фасад западного объёма: стена и цоколь оштукатурены, окрашены, в уровне первого этажа на стене установлены наружный блок кондиционера и труба вытяжки. На цоколе наблюдаются трещины по штукатурке, локальные нарушения штукатурного слоя. Отмостка бетонная. Оконные заполнения – стеклопакеты.

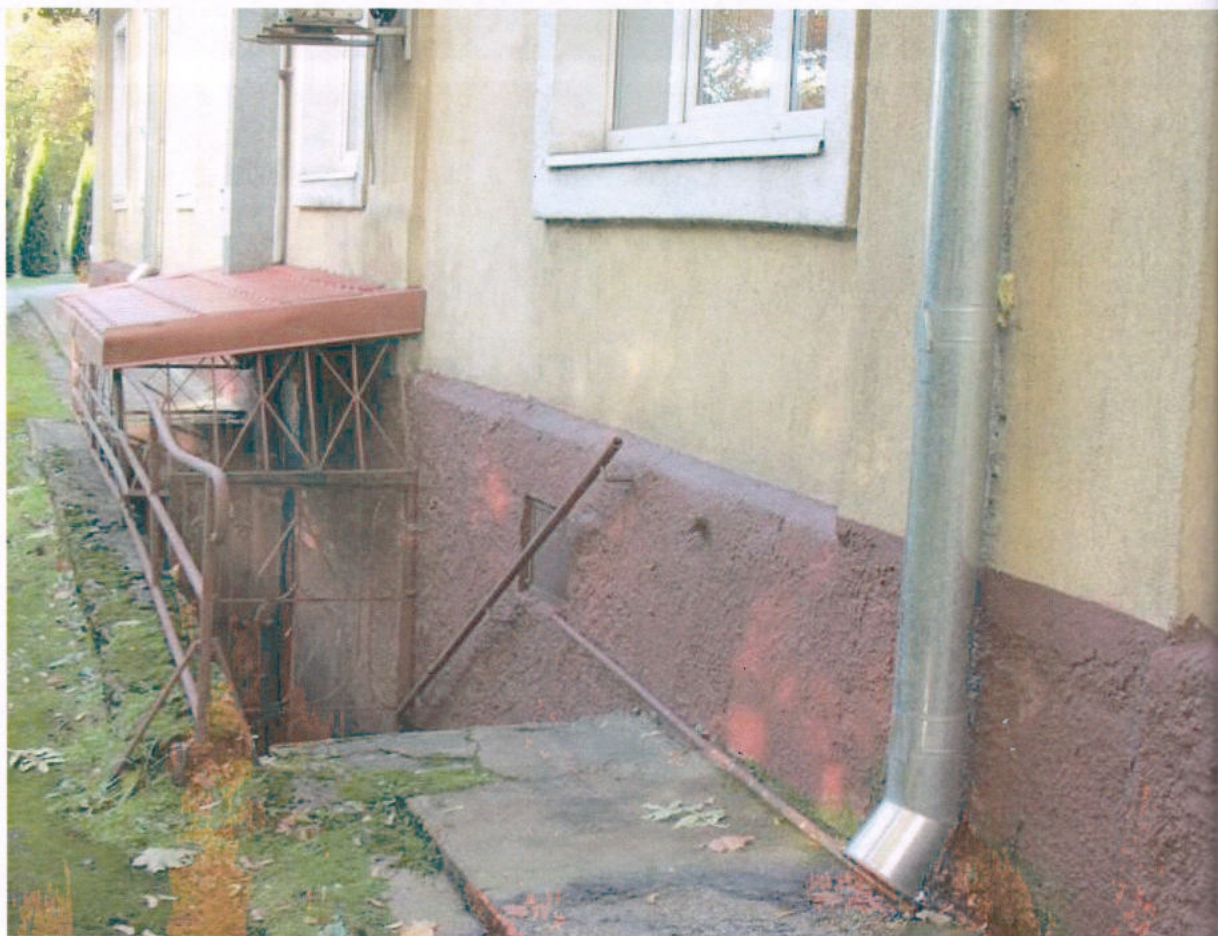
18.

Западный фасад основного объема: стена и цоколь оштукатурены, окрашены. В уровне подвала выполнен приямок с бетонной лестницей, с металлическим навесом. Отмостка бетонная. Водоотвод производится по козырьку здания, в местах затекания воды на цоколе наблюдаются следы излишнего увлажнения.

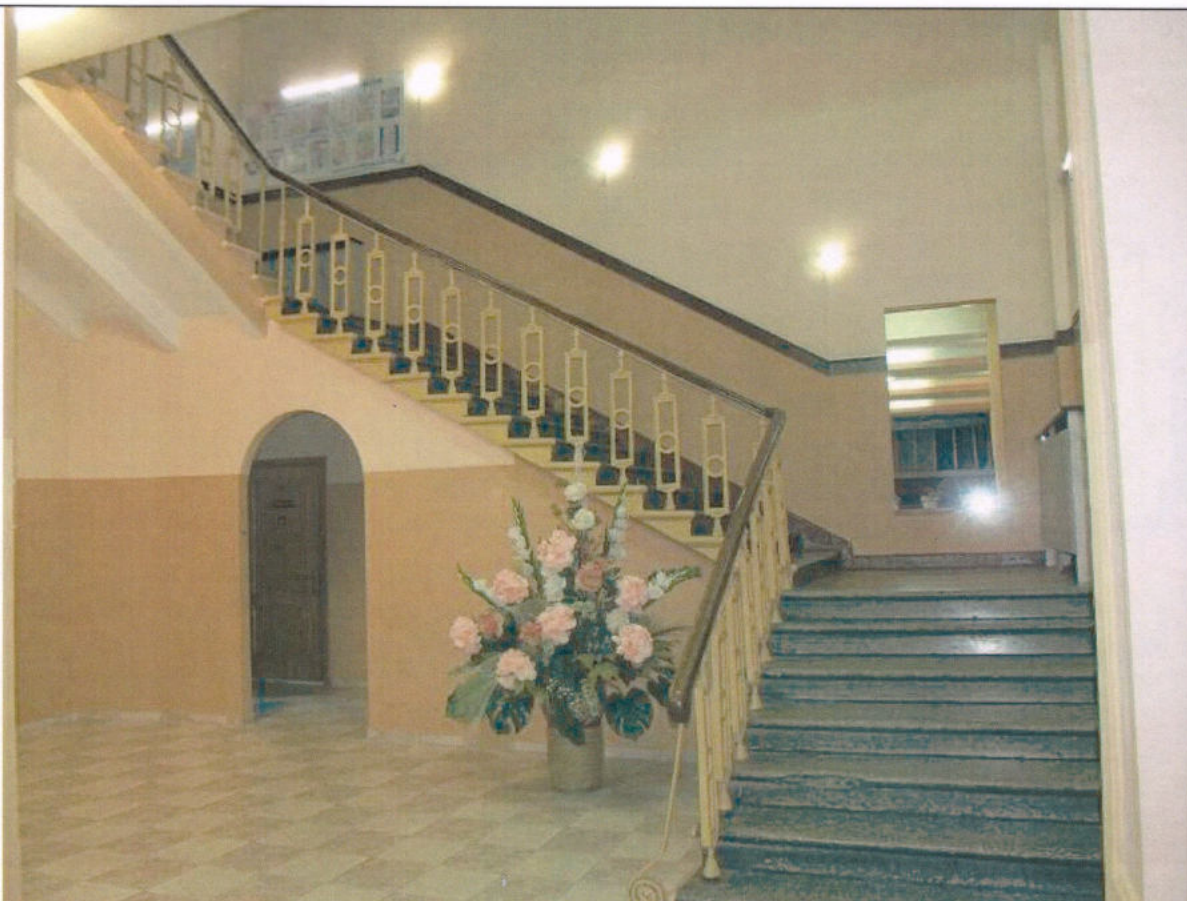
21.

Основной объём: межэтажная лестница выполнена в восточной части объёма. Лестница трёхмаршевая железобетонная, с покрытием из мозаичного бетона. Перила металлические с геометрическим орнаментом, поручни деревянные. На ступенях наблюдаются выбоины. Покрытие пола в фойе первого этажа плиточное.

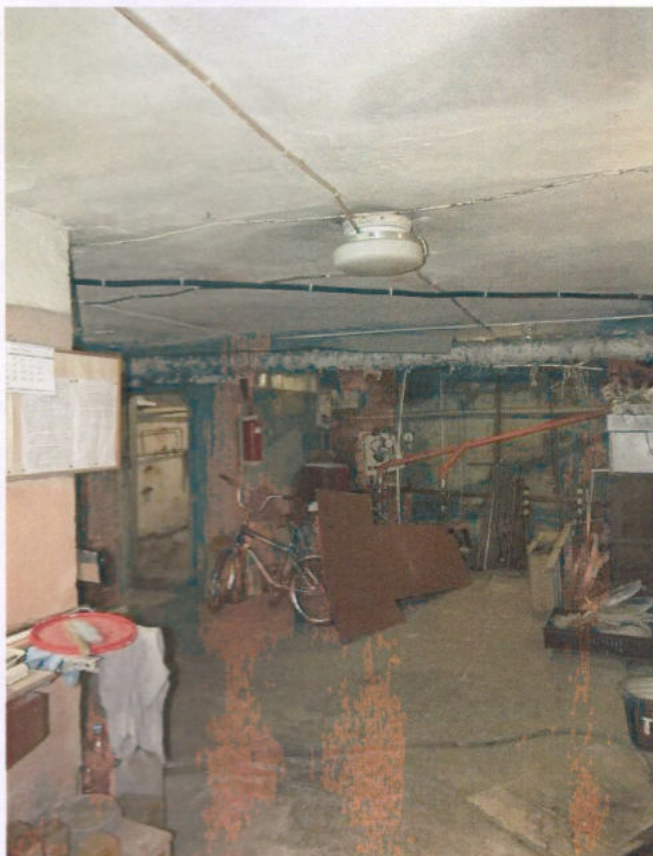
34.

Подвал: в помещениях стены оштукатурены, полы бетонные. Следов протечек и затоплений нет.
